Progetto
Rocca Estense - Sede Municipale
Riparazione danni con rafforzamento locale sisma del 20-29/05/2012

Programma Beni Culturali 2013-2014 - ID 3252

Titolo elaborato
PROSPETTO NORD PROSPETTO SUD
E SUD CORTE INTERNA - progetto

14

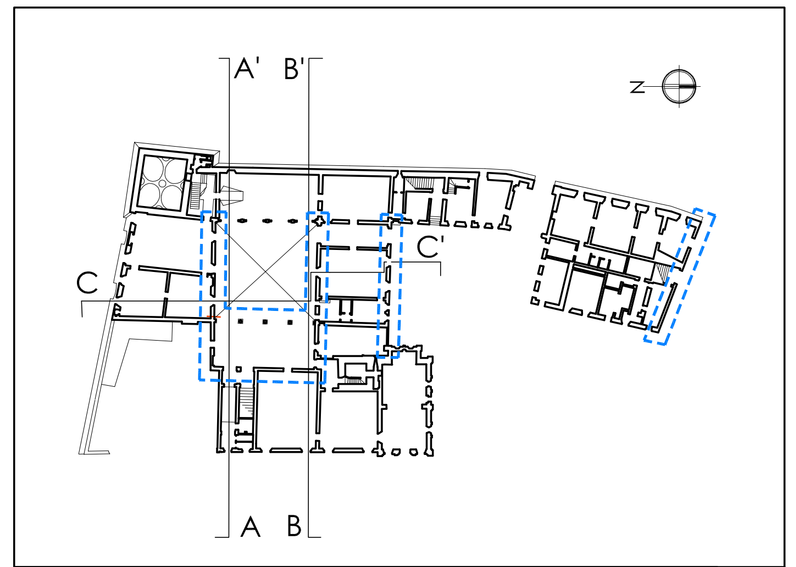
1 PROSPETTO NORD 1:100

Lesione (vedi CME alla voce cuci-scuci)

Riparazione a cuci scuci di lesioni su muratura di laterizio attraverso: la demolizione dei lembi di stacco; la pulizia ed il lavaggio delle parti messe a nudo; la ricostruzione della continuità muraria previa la formazione dei necessari ammorsamenti con materiale idoneo ed omogeneo al preesistente, posto in opera a forza negli ammorsamenti e legato con malta (almeno di classe M5) per murature; quanto altro occorra per dare il lavoro finito a perfetta regola d'arte, compreso la stuccatura e la pulizia delle connessure oltre all'inserimento di barre Ø6 (l=600 mm) di acciaio inox AISI 304/316 ad aderenza migliorata B450C, in corrispondenza dei corsi di malta e circa in asse con le lesioni da riparare (POS.1) (Vedi Tavola 19)
