Solidarizzazione pannelli di copertura mediante piastre di acciaio fissate alle nervature di bordo dei pannelli stessi
-

Realizzazione di soletta di irrigidimento e installazione di connettore a rinforzo dei solai in laterocemento e gradelle

COMUNE DI SAN MARTINO IN RIO
 PROVINCIA DI REGGIO EMILIA

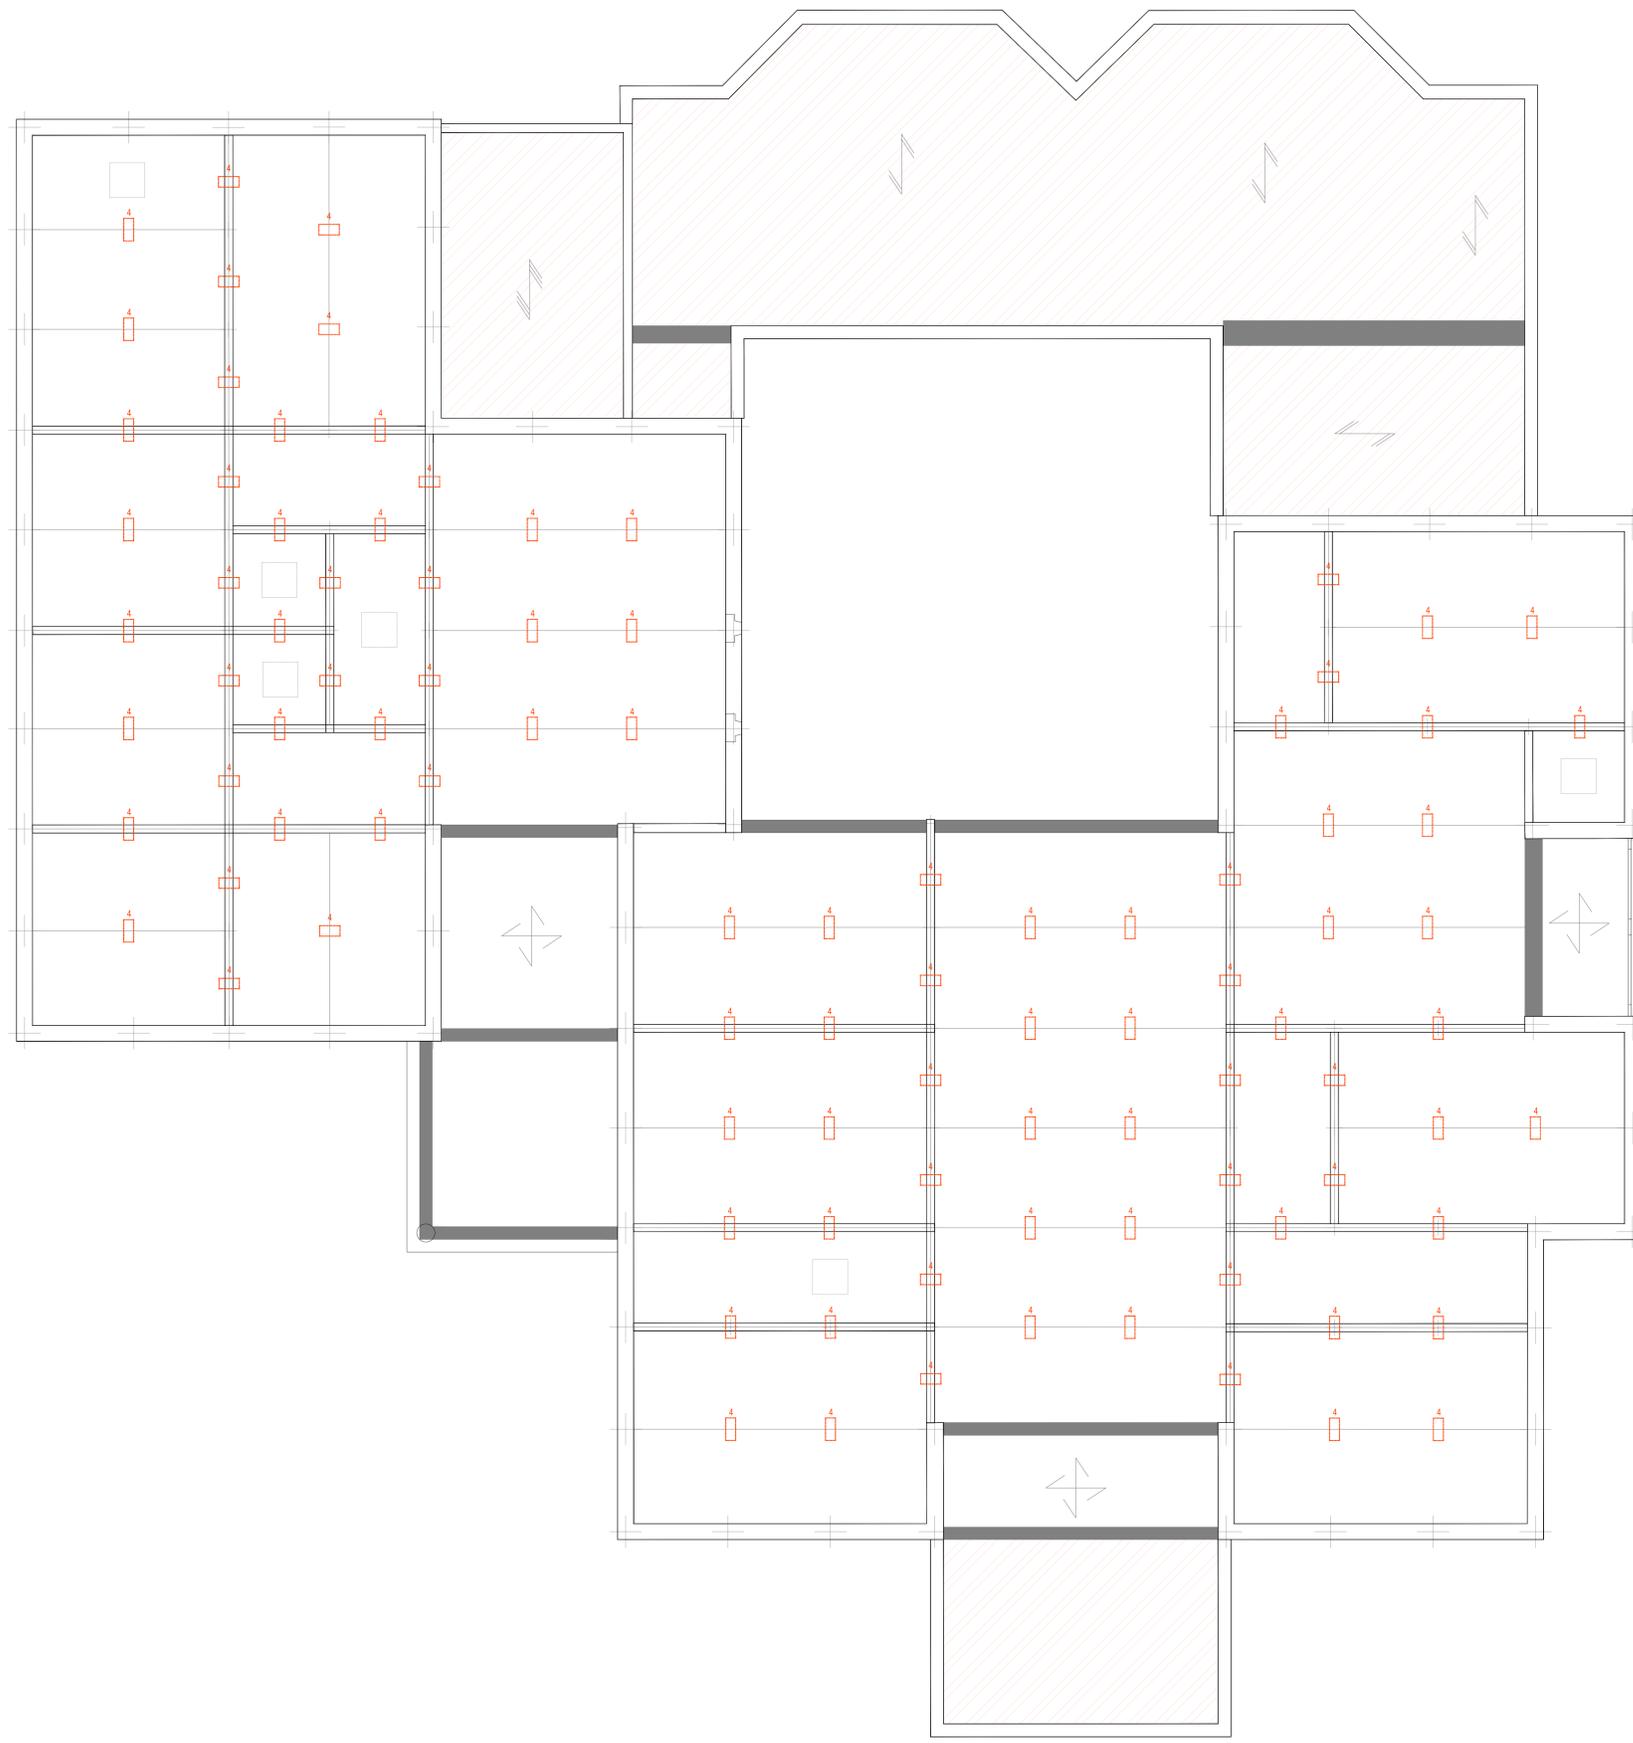
CONSOLIDAMENTO SOLAIO CON CONNETTORI IN ACCIAIO | scala 1:10

1. Nuova soletta in calcestruzzo leggero LECA 1600 (o similare) LC 30/33
2. Rete elettrosaldata
3. Connettore meccanico
4. Solaio esistente in latero cemento con cappa in c.a. 2 cm circa

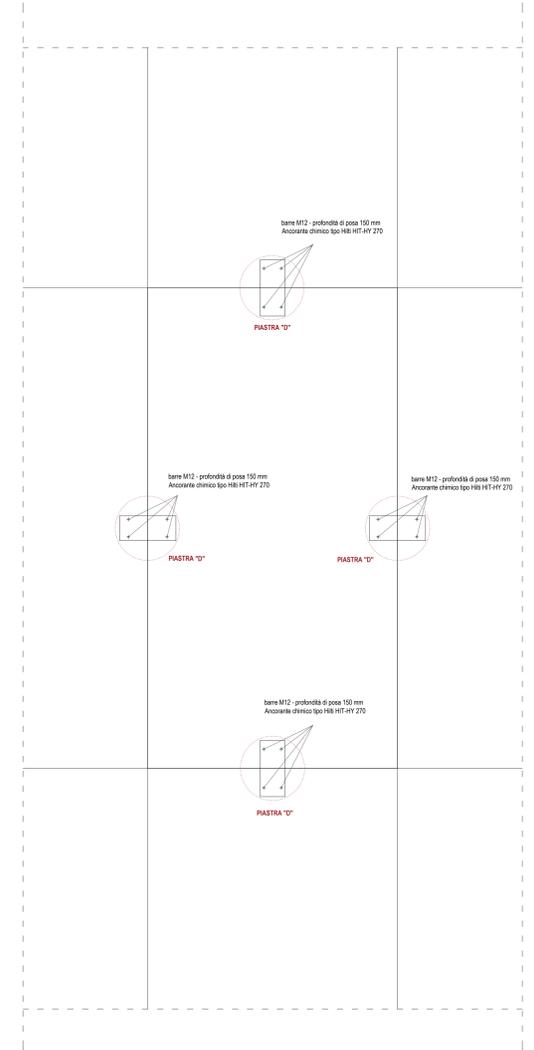
INTERVENTO DI CONSOLIDAMENTO PANNELLI DI COPERTURA CON PIASTRA METALLICA | scala 1:10

Vincolo pannello di copertura vista dall'alto

DETTAGLIO POSIZIONAMENTO PIASTRE SU PANNELLI | scala 1:20
